Perugia 01/05/2021

## EVIDENZIARE E RISOLVERE UNA PROBLEMATICA DI IMPEDENZA DI RETE

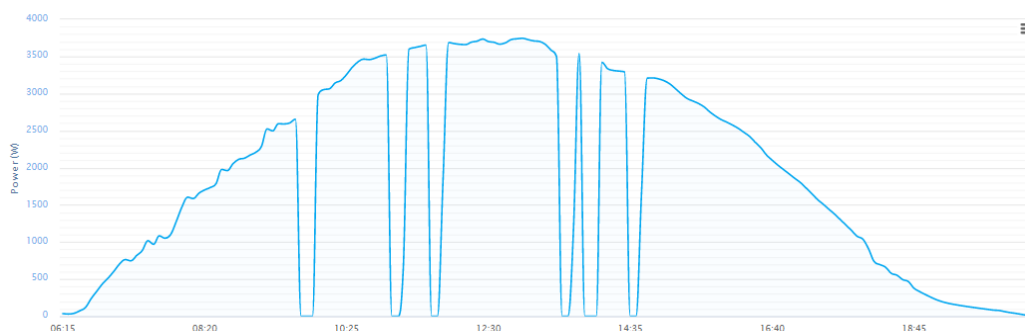
Osservando i grafici di produzione, è possibile notare la concentrazione di buchi di produzione durante le ore centrali della giornata, periodo di maggiore erogazione di corrente da parte dell'inverter.
