Perugia 01/05/2021

## EVIDENZIARE E RISOLVERE UNA PROBLEMATICA DI IMPEDENZA DI RETE

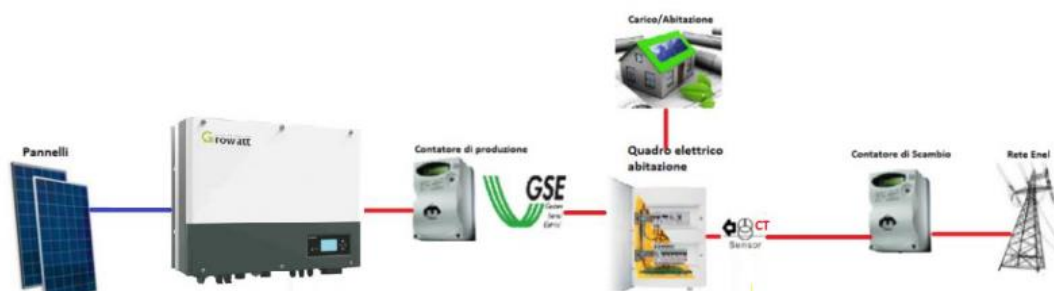
Molto spesso, soprattutto nel periodo estivo, alcuni possessori di impianti fotovoltaici si imbattono in buchi di produzione anomali del proprio inverter fotovoltaico. Questi buchi di produzione sono dovuti all'innalzamento del valore di tensione di rete AC oltre il valore massimo consentito dalla normativa vigente (CEI 0-21 impianti in BT). Questo fenomeno non è però dovuto ai generatori di corrente (inverter), in quanto, non essendo generatori di tensione, non sono in grado di modificare i valori di rete, ma a problematiche della linea

stessa.

Osservando i grafici di produzione, è possibile notare la concentrazione di buchi di produzione durante le ore centrali della giornata, periodo di maggiore erogazione di corrente da parte dell'inverter.

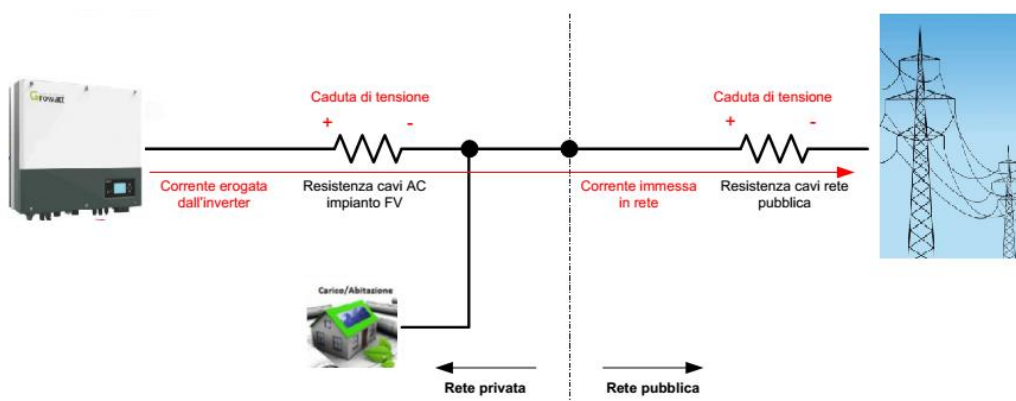
**Da cosa può dipendere un innalzamento della tensione sulla rete del distributore?**

La problematica può dipendere da due fattori:

- Errato dimensionamento della linea dell'utente da parte del tecnico progettista/installatore.
- Valori di tensione di rete fornita dal gestore anomali a causa di problemi di linea o valori impostati in cabina per particolari circostanze.
